Para: Lic. Annette Rios  
 De : Ing. José Juan Leyva Torres ( Depto. Producción)  
 Asunto: Funcionamiento de Ionizadores Magnéticos Fluid Forcé

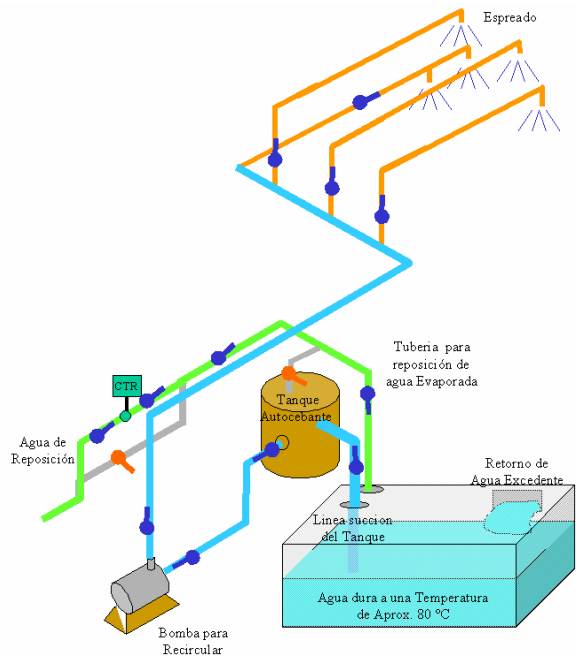
Tenemos un sistema de recirculación de agua (dibujo lado derecho) para enfriar un material que sale a una temperatura de 800 °C , el agua a recircular llega a 11 de pH y 60 °C condiciones propicias para una acelerada incrustación en el sistema. En los inicios de operación las espreas se tapaban a diario y la bomba se amarra cada 2 a 3 días teniendo una operación muy intermitente. Debido a este problema se buscaron opciones para solucionarlo siendo la mas viable el uso de Ionizadores Magnéticos debido a que no implicaba hacer cambios en el sistema.
